**VERKENNEND BODEMONDERZOEK  
NEN 5740 EN NEN 5707**  
Bikkeldam 2 in Horssen

212565/R01

30 juli 2020

Ortageo Zuidoost B.V.

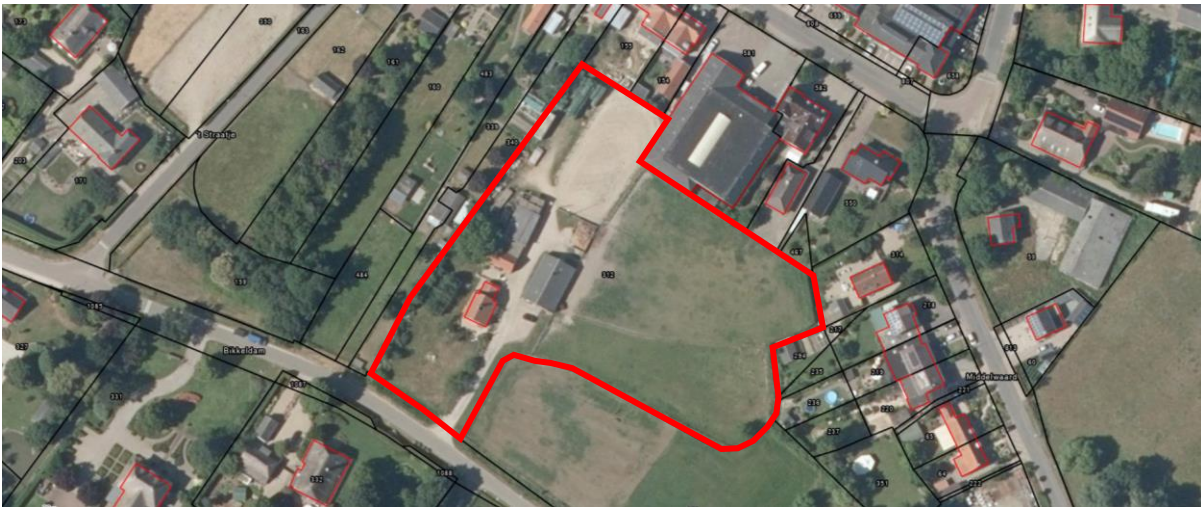
Figuur 1: Situering onderzoekslocatie (bron 4A)

De situering van de onderzoekslocatie is in onderstaande figuur globaal weergegeven met een rode contour.

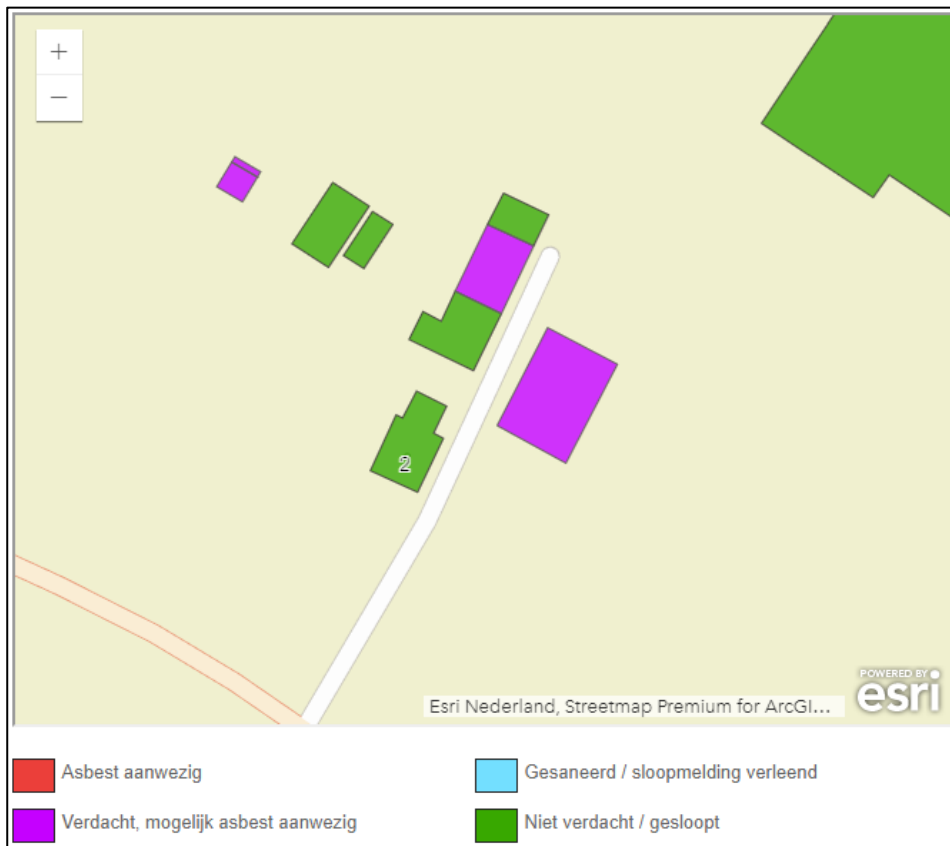
**Figuur 2: Asbestdakenkaart locatie (bron 4E)**

In onderstaande figuur is de asbestdakenkaart van de locatie weergegeven.

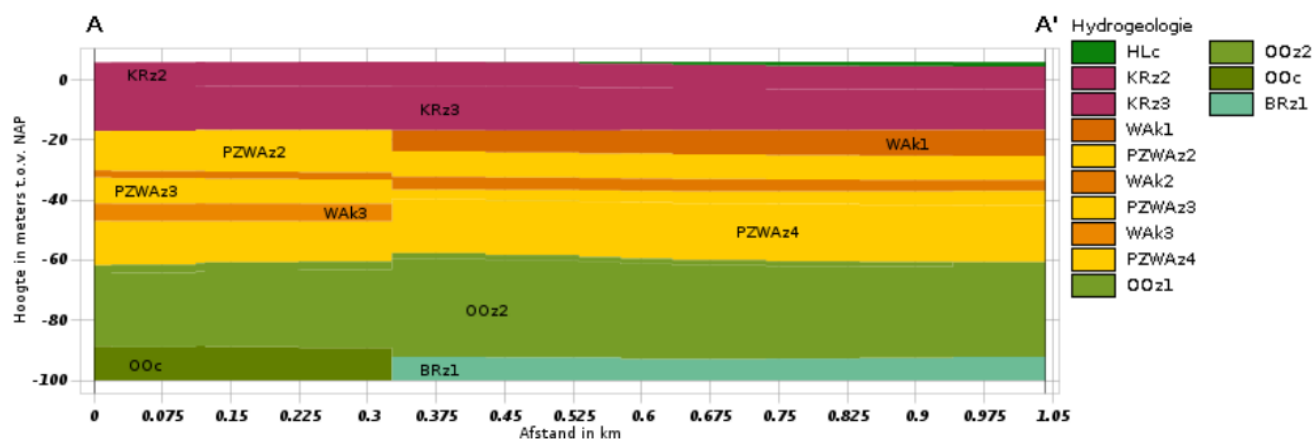
Figuur 4: Geohydrologisch model gebaseerd op REGIS II v2.2 (bron 4C)

De regionale geo(hydro)logische bodemopbouw is weergegeven in de figuren 4 en 5.

De grondwaterstand van het eerste watervoerende pakket bedraagt regionaal gezien circa 7 m NAP ofwel 2 m-mv. Regionaal gezien is de stromingsrichting van het grondwater in het eerste watervoerend pakket west-/noordwestelijk.

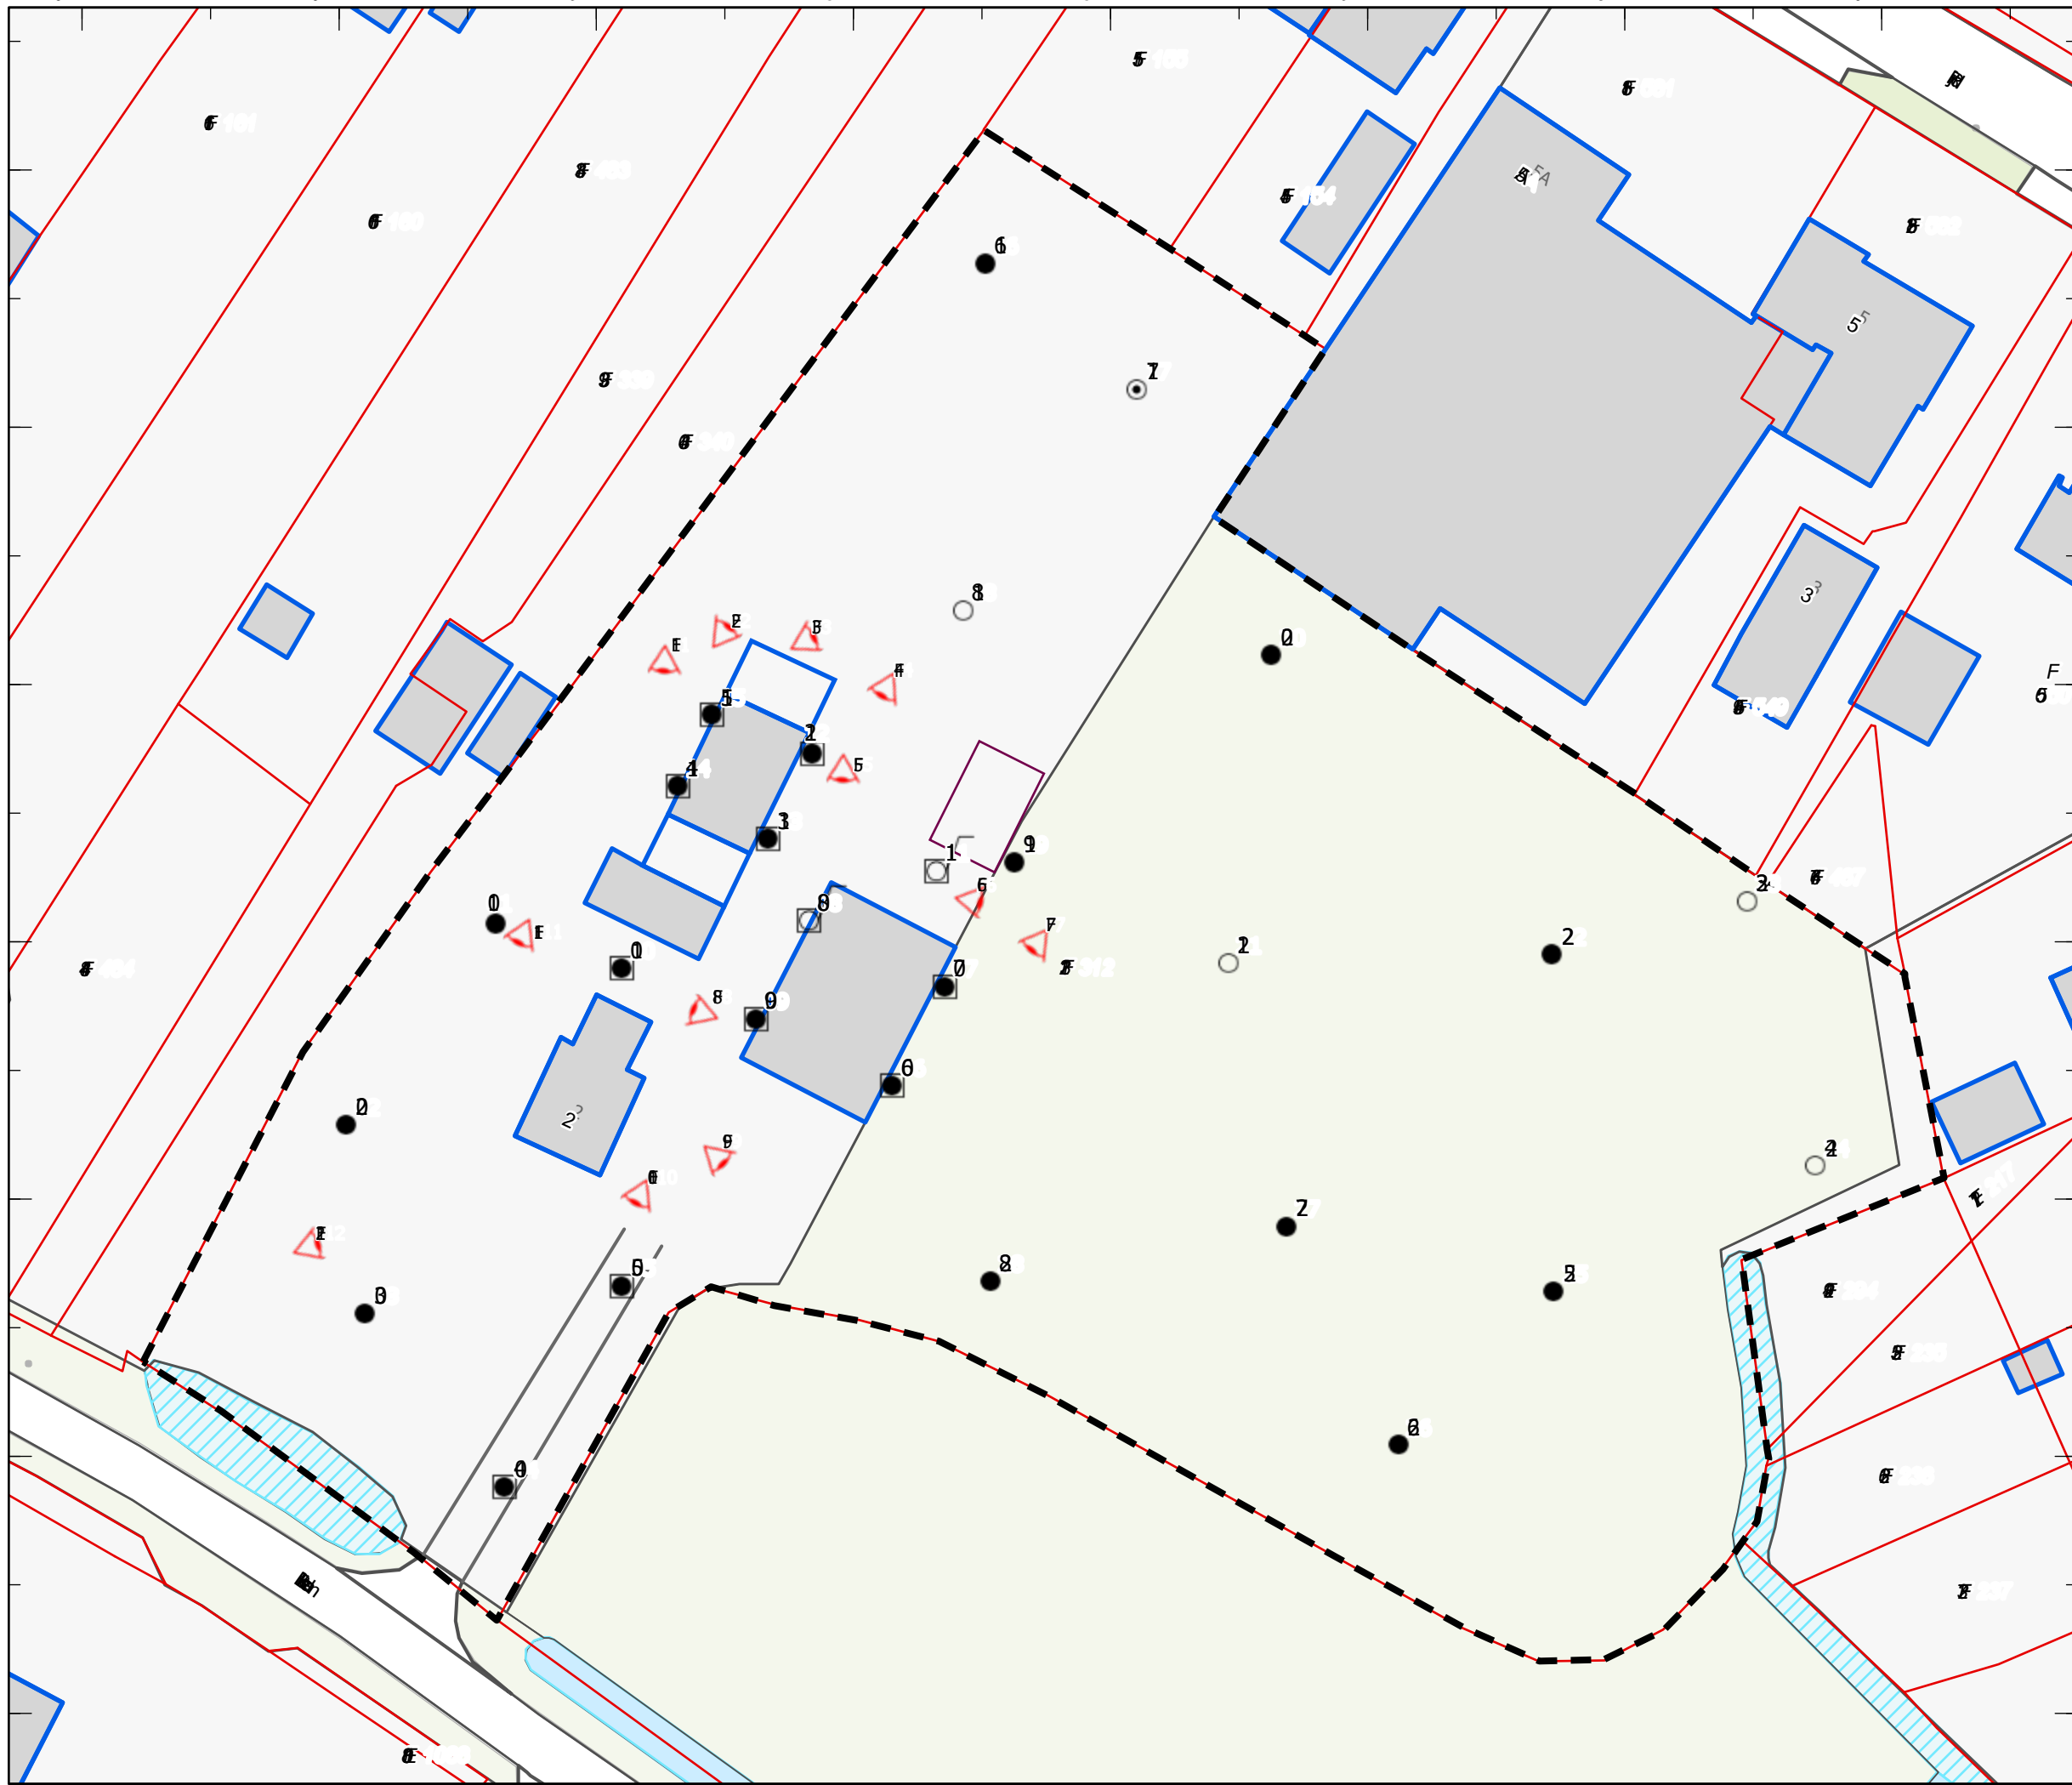
**Situatietekening met onderzoekspunten**

In onderstaande tabel zijn de uitvoeringsdata en de verantwoordelijke monsternemers aangegeven voor de verschillende uitvoeringsfasen van het veldonderzoek. De locaties van de onderzoekspunten zijn weergegeven op de tekening in bijlage 2.

Bij het plaatsen van de boringen en peilbuizen is rekening gehouden met de mestvaalt en de voormalige stortlocatie van steenpuin. Zo is een peilbuis (nr. 11) aan de open zijde van de mestvaalt geplaatst en zijn op aanwijzing van de opdrachtgever twee diepe boringen (nrs. 23 en 24) geplaatst daar waar de stortlocatie van steenpuin aanwezig zou zijn geweest.

Bij plaatsing van peilbuis 08 is geprobeerd de exacte locatie van de olieopslag (30 liter vat) in het veld te bepalen maar dit bleek niet meer te achterhalen. Om die reden is peilbuis 08 naast de schuur geplaatst stroomafwaarts van de grondwaterstromingsrichting.

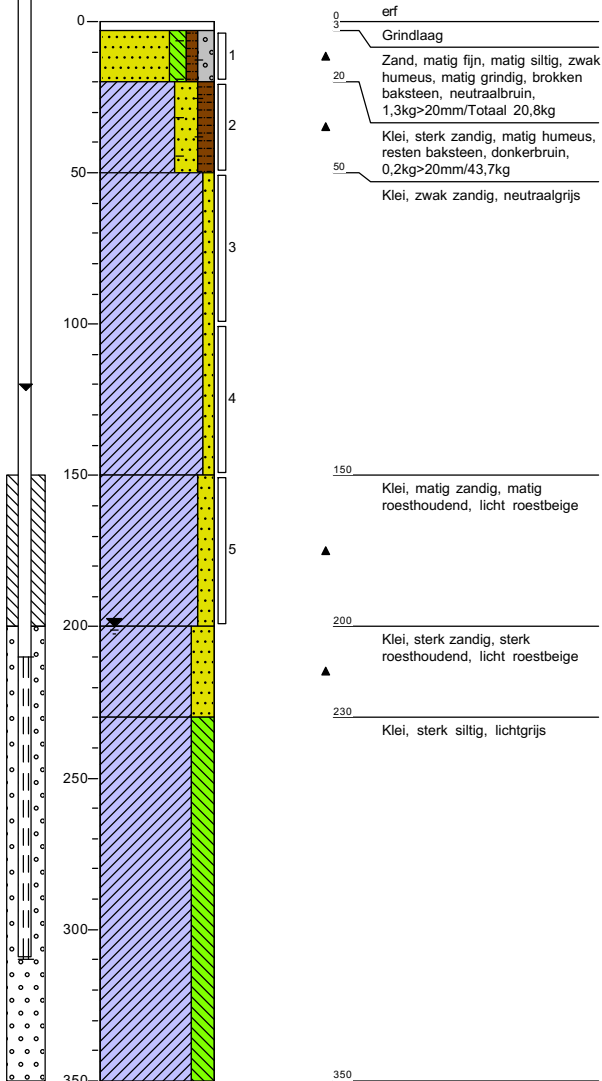
### Meetpunt: 08

| Onderzoekspunt | Einddiepte (m -mv) | Diepte (m -mv) | Waargenomen bijzonderheden | Grondsoort |
|---|---|---|---|---|
| 08 | 3,5 | 0,03 - 0,2 | Brokken baksteen | Zand |
| | | 0,2 - 0,5 | Resten baksteen | Klei |

| Peilbuis | Monster-code | Filterstelling (m -mv) | Waargenomen bijzonderheden | Grondwater-stand (m -mv) | Zuurgraad (pH) | Geleidings-vermogen (µs/cm) | Troebelheid (NTU) |
|---|---|---|---|---|---|---|---|
| 08-1 | 08-1-1 | 2,1 - 3,1 | Geen | 1,2 | 6,9 | 441 | 11,7 |

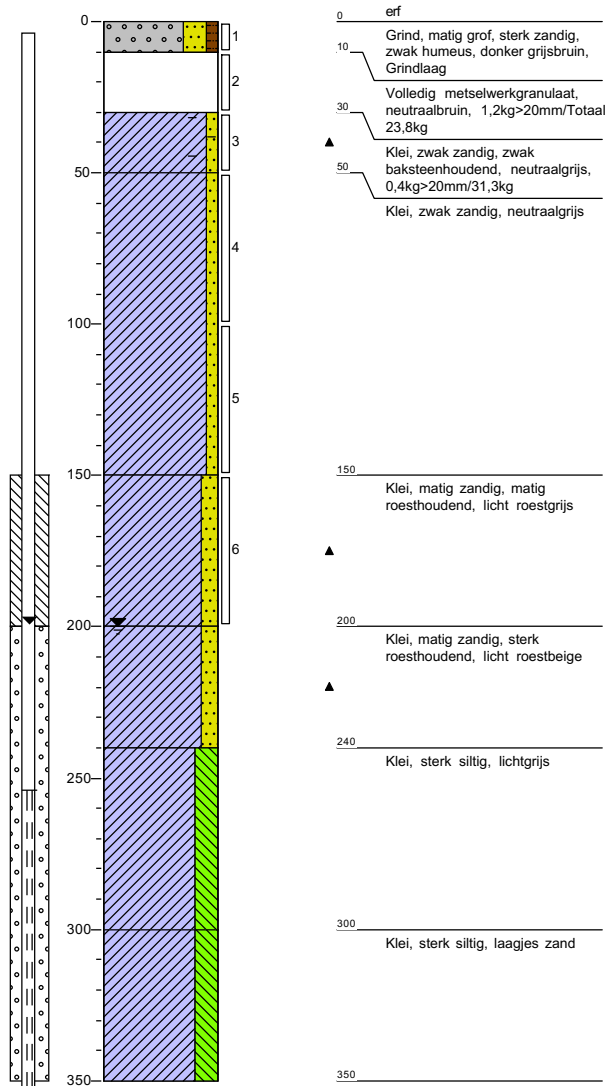
### Meetpunt: 11

| Onderzoekspunt | Einddiepte (m -mv) | Diepte (m -mv) | Waargenomen bijzonderheden | Grondsoort |
|---|---|---|---|---|
| 11 | 3,5 | 0,1 - 0,3 | Volledig metselwerkgranulaat | - |
| | | 0,3 - 0,5 | Zwak baksteenhoudend | Klei |

| Peilbuis | Monster-code | Filterstelling (m -mv) | Waargenomen bijzonderheden | Grondwater-stand (m -mv) | Zuurgraad (pH) | Geleidings-vermogen (µs/cm) | Troebelheid (NTU) |
|---|---|---|---|---|---|---|---|
| 11-1 | 11-1-1 | 2,5 - 3,5 | Geen | 2,0 | 6,9 | 828 | 9,8 |

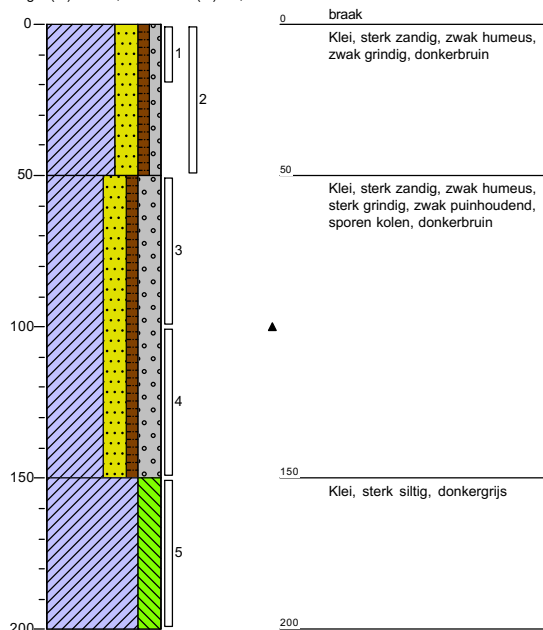
### Meetpunt: 23

| Onderzoekspunt | Einddiepte (m -mv) | Diepte (m -mv) | Waargenomen bijzonderheden | Grondsoort |
|---|---|---|---|---|
| 23 | 2,0 | 0,5 - 1,5 | Zwak puinhoudend, sporen kolen | Klei |

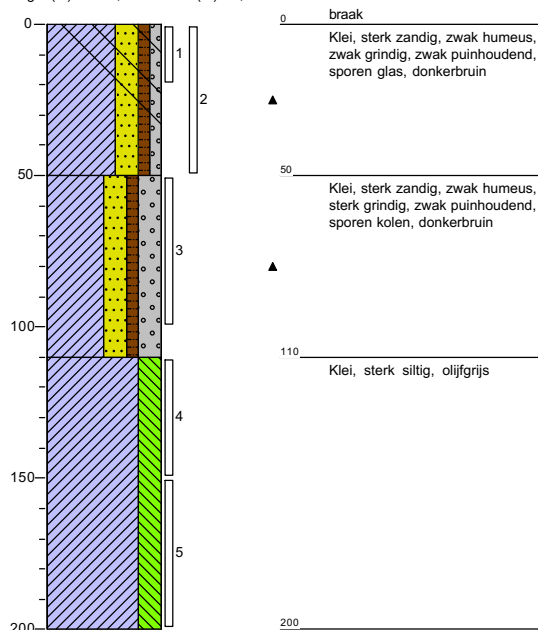
### Meetpunt: 24

| Onderzoekspunt | Einddiepte (m -mv) | Diepte (m -mv) | Waargenomen bijzonderheden | Grondsoort |
|---|---|---|---|---|
| 24 | 2,0 | 0,0 - 0,5 | Zwak puinhoudend, sporen glas | Klei |
| | | 0,5 - 1,1 | Zwak puinhoudend, sporen kolen | Klei |
